**EFICIÊNCIA DE TÉCNICAS DE REPARAÇÃO  
DE FISSURAS: ENSAIOS EXPERIMENTAIS**

Dissertação apresentada à Universidade de Aveiro para cumprimento dos requisitos necessários à obtenção do grau de Mestre em Engenharia Civil, realizado sob a orientação científica do Professor Doutor Romeu da Silva Vicente, Professor Auxiliar do Departamento de Engenharia Civil da Universidade de Aveiro, coorientação do Professor Doutor Humberto Salazar Amorim Varum, Professor Catedrático do Departamento de Engenharia Civil da Faculdade de Engenharia da Universidade do Porto e do Professor Doutor José António Raimundo Mendes da Silva, Professor Associado do Departamento de Engenharia Civil da Faculdade de Ciências e Tecnologias da Universidade de Coimbra.

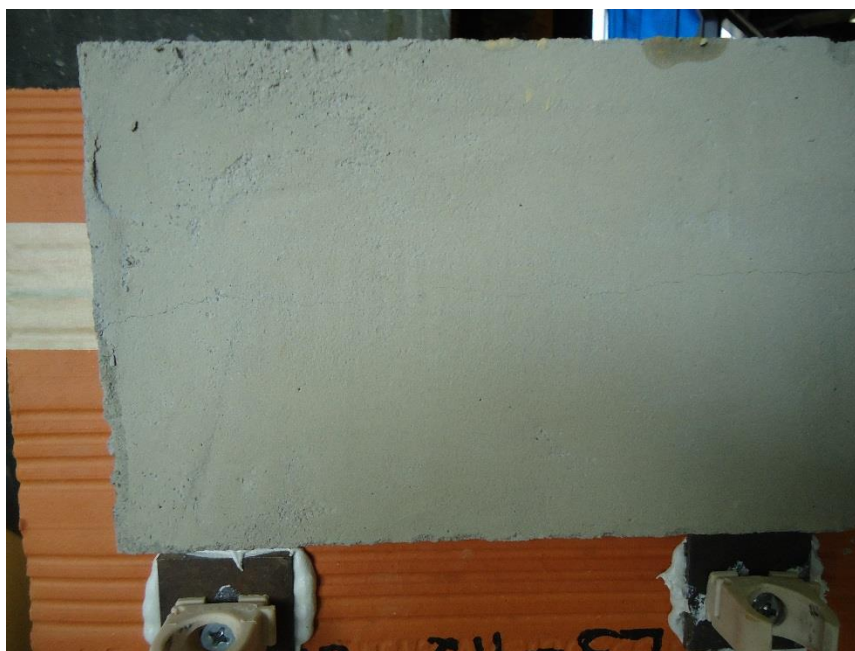
Figura 59 – Aspeto da reparação da face da frente após o ensaio

No quarto incremento do ensaio (4 mm de deslocamento) ocorre a fissuração da reparação da face da frente do provete – Figura 59 - e no quinto incremento (5 mm de deslocamento) ocorre a rutura do tijolo. A reparação da face de trás do tijolo mantém-se intacta apenas descolando de um dos tijolos que constitui o provete.

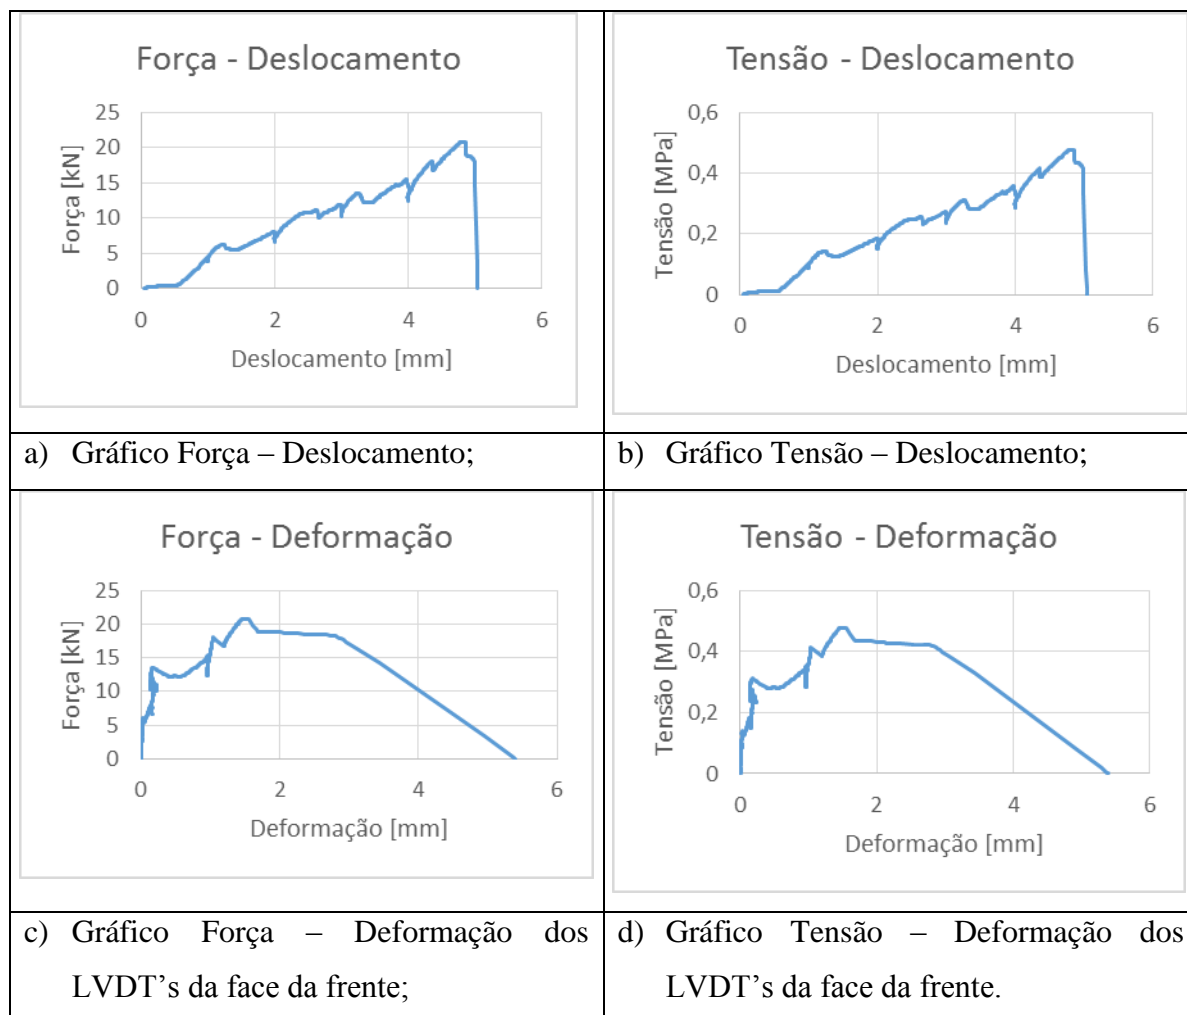
Figura 60 – Gráficos dos resultados dos ensaios

A Tabela 21 contém os resultados do ensaio e a Figura 60 os gráficos retirados através dos resultados. Relativamente aos resultados obtidos pelos LVDT's da face de trás do provete, foram excluídos pois os gráficos não têm a configuração padrão que deveriam ter.
